Herr Dr. Procop verweist auf die am Giebel von Haus Süd abgefallenen Dämmplatten sowie auf der Bodenplatte stehendes Wasser. Herr Frey nimmt sich der Problematik an und wird den Beirat kurzfristig über die Ursache unterrichten.

vielen Dank für den Hinweis bzgl. der abgelösten Dämmung am Heizungskeller.

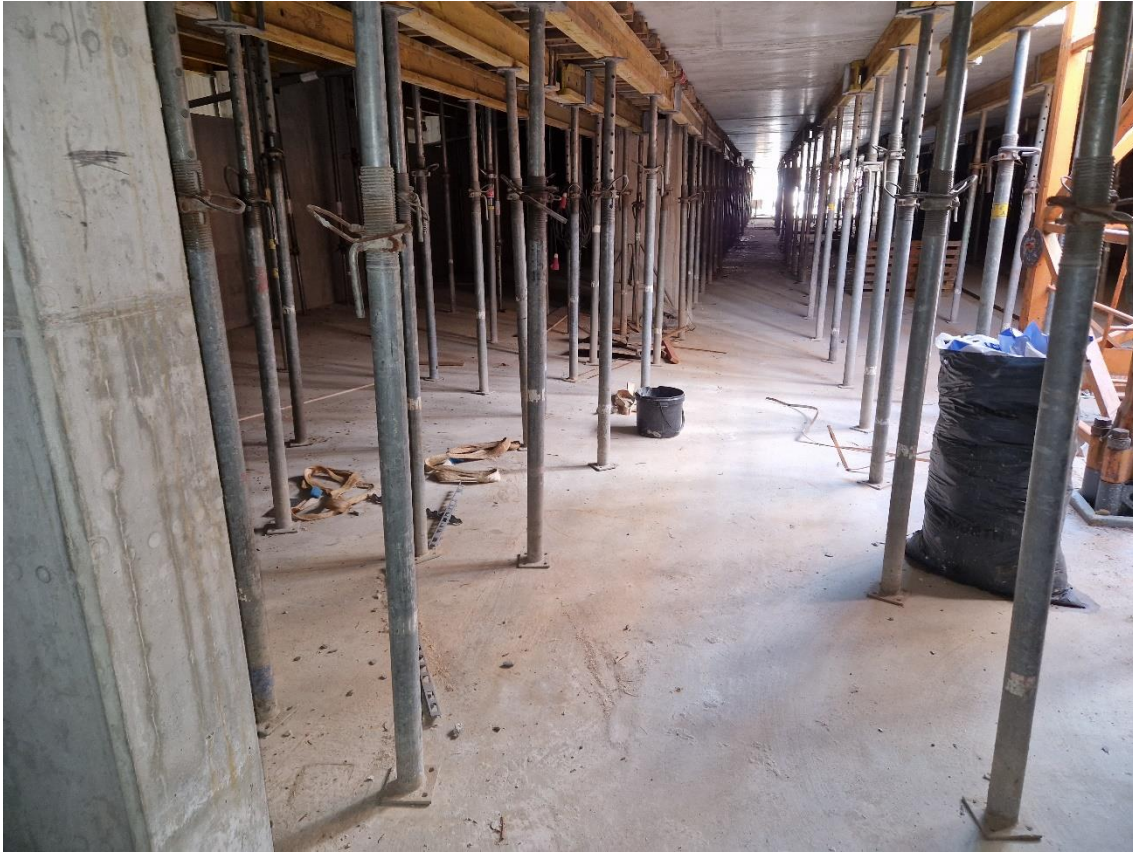
Zu Ihrer Anmerkung bzgl. des Wassers auf der Bodenplatte habe ich am heutigen Tage ein paar Fotos aus der Tiefgarage gemacht. Die Fotos befinden sich im Anhang.

Woher das damalige Wasser kam kann ich leider nicht sagen. Die Bedenken, dass das Untergeschoss "undicht" ist oder Wasser in den Keller dringt kann ich jedoch eindeutig ausräumen.

Abbildung 1: Foto Tiefgarage Haus Süd (Aufgenommen am 15.06.2023)

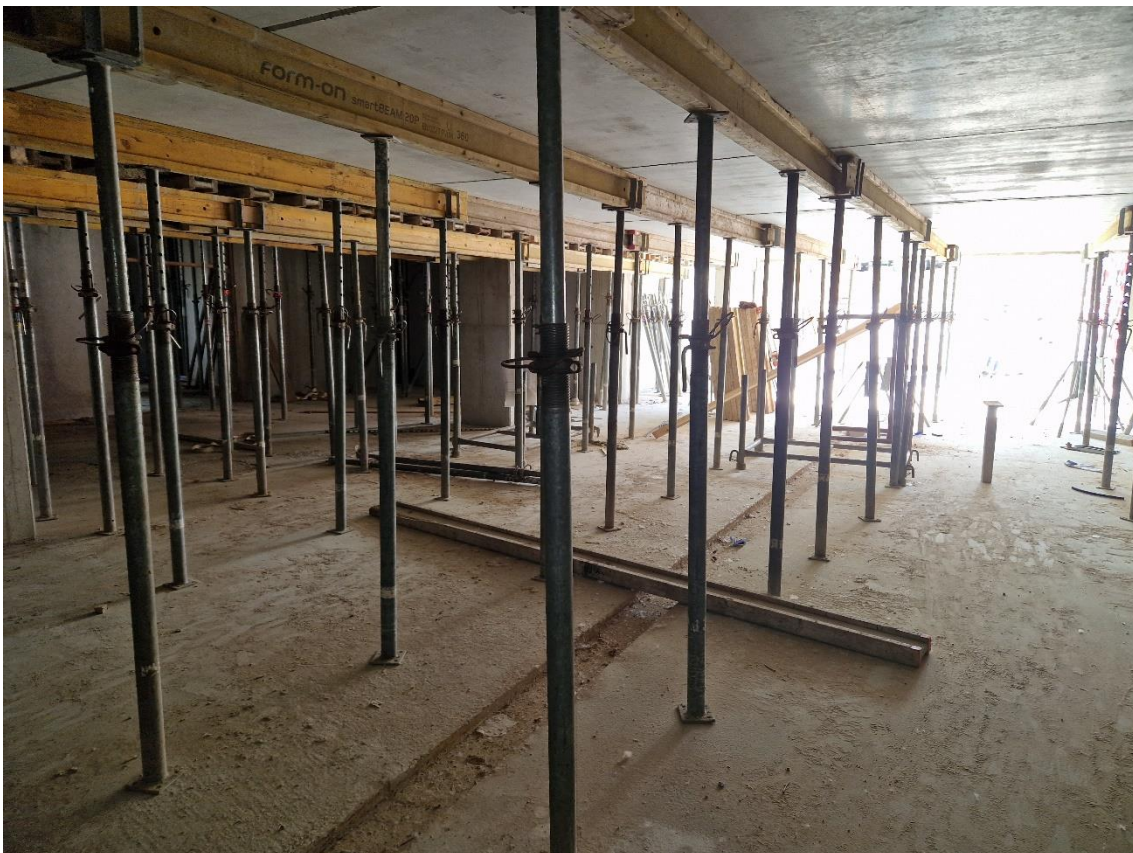
Abbildung 2: Foto Tiefgarage Haus Süd (Aufgenommen am 15.06.2023)

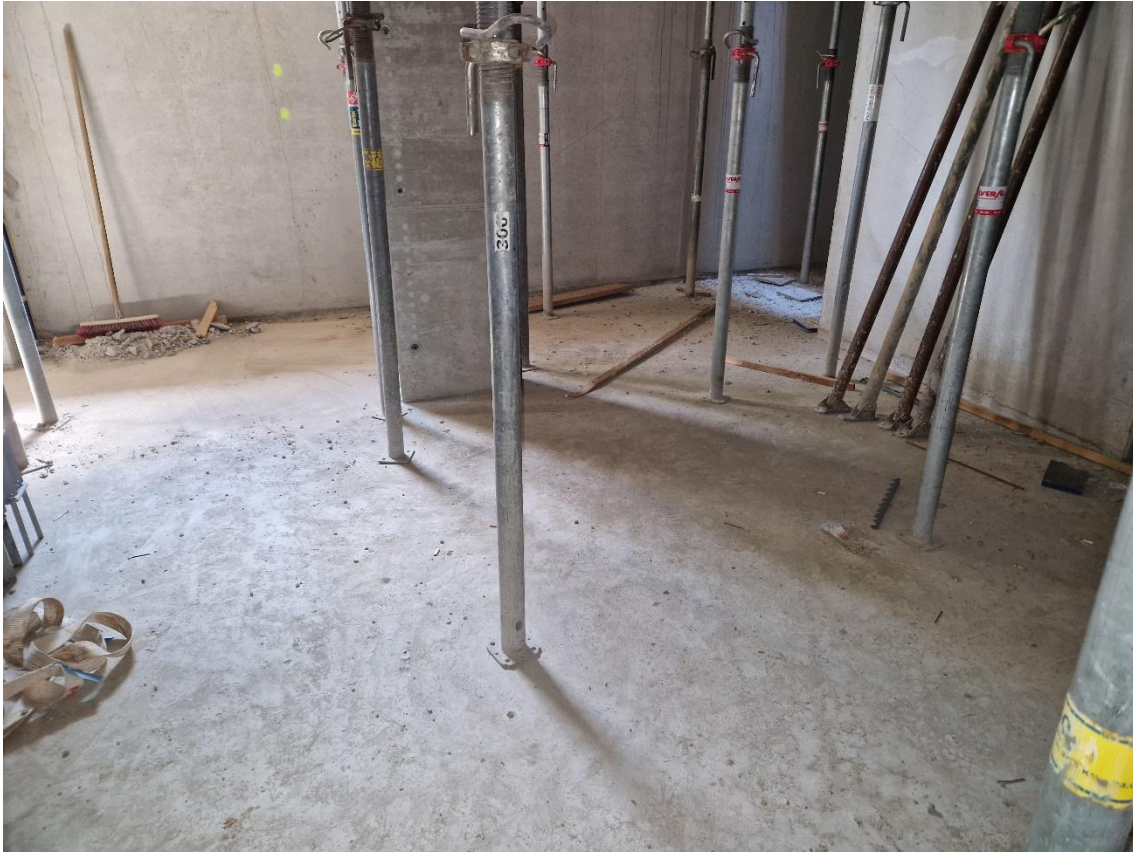
Abbildung 3: Foto Keller Haus Süd (Aufgenommen am 15.06.2023)
